Alla Provincia di Biella
Alla ARPA Biella

OGGETTO: irregolare rilascio del DMV sul torrente ELVO – derivaizone ex GDM

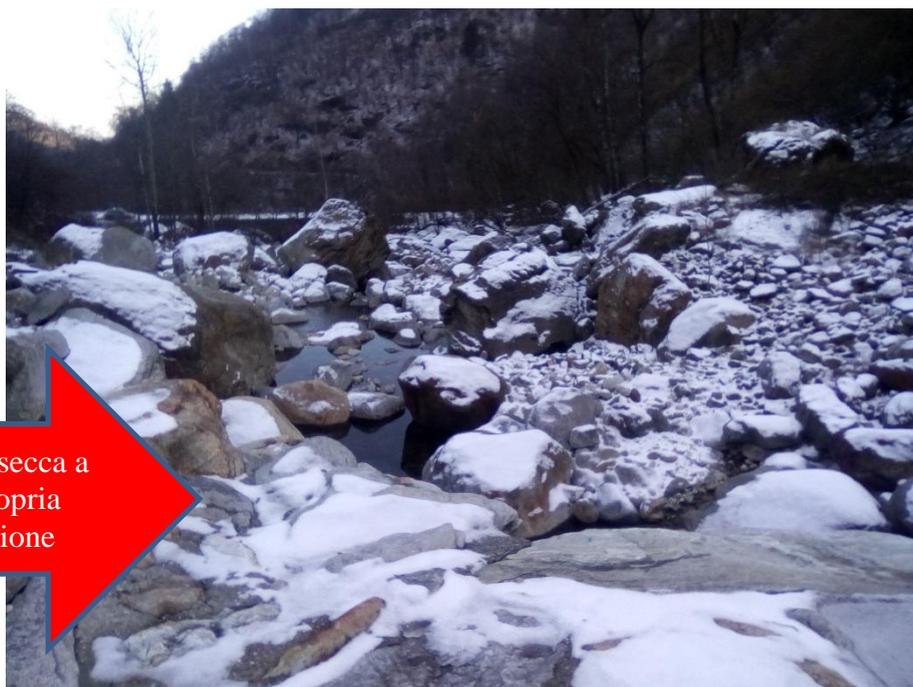
Torrente in magra/secca a
causa della impropria
attività di derivaizone

Asticella di legno, di misura, che modifica la soglia dello stramazzo per il rilascio del DMV

Si chiede pertanto un immediato intervento di vigilanza di ARPA per il ripristino immediato delle condizioni di concessione e l'eventuale sanzionamento di condotte improprie.

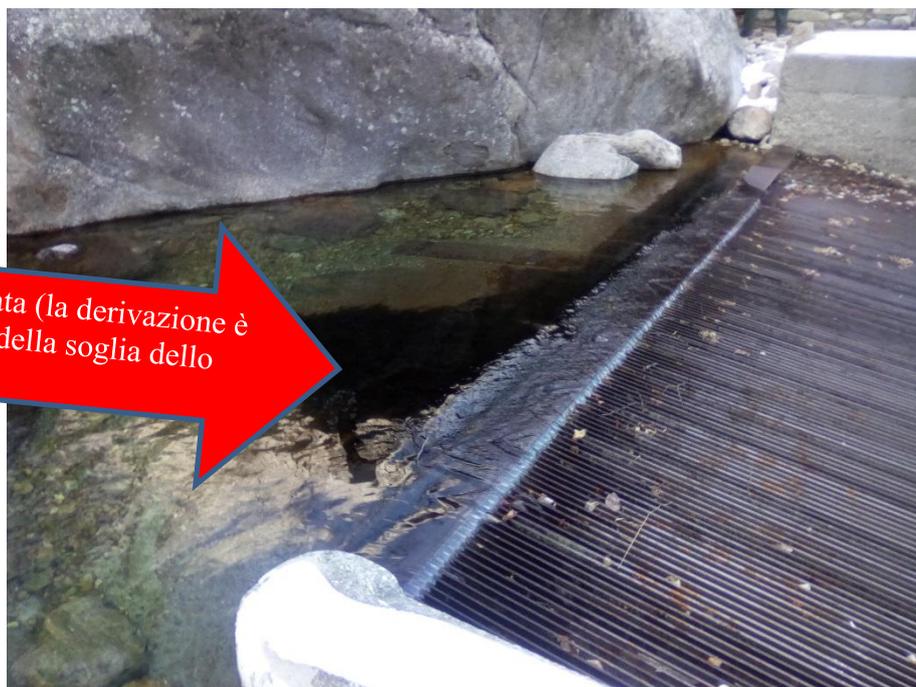
portate a monte della presa

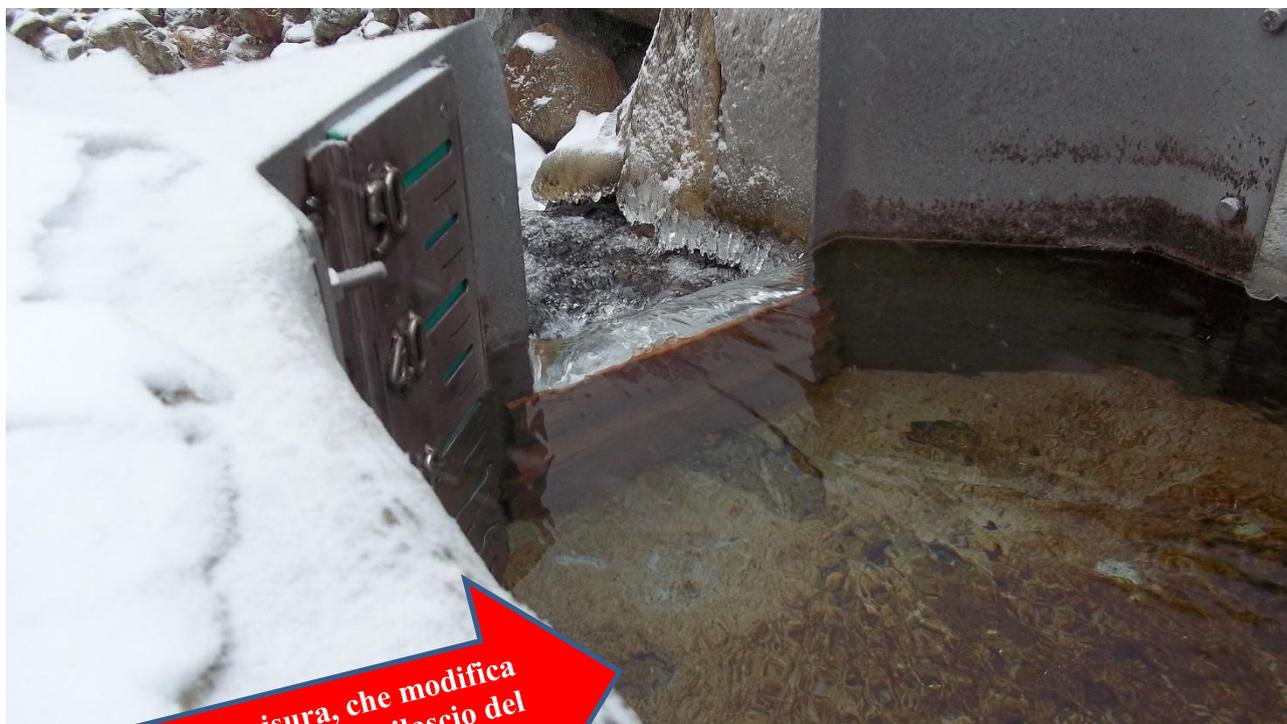
Asticella di legno, di misura, che modifica
la soglia dello stramazzo per il rilascio del
DMV

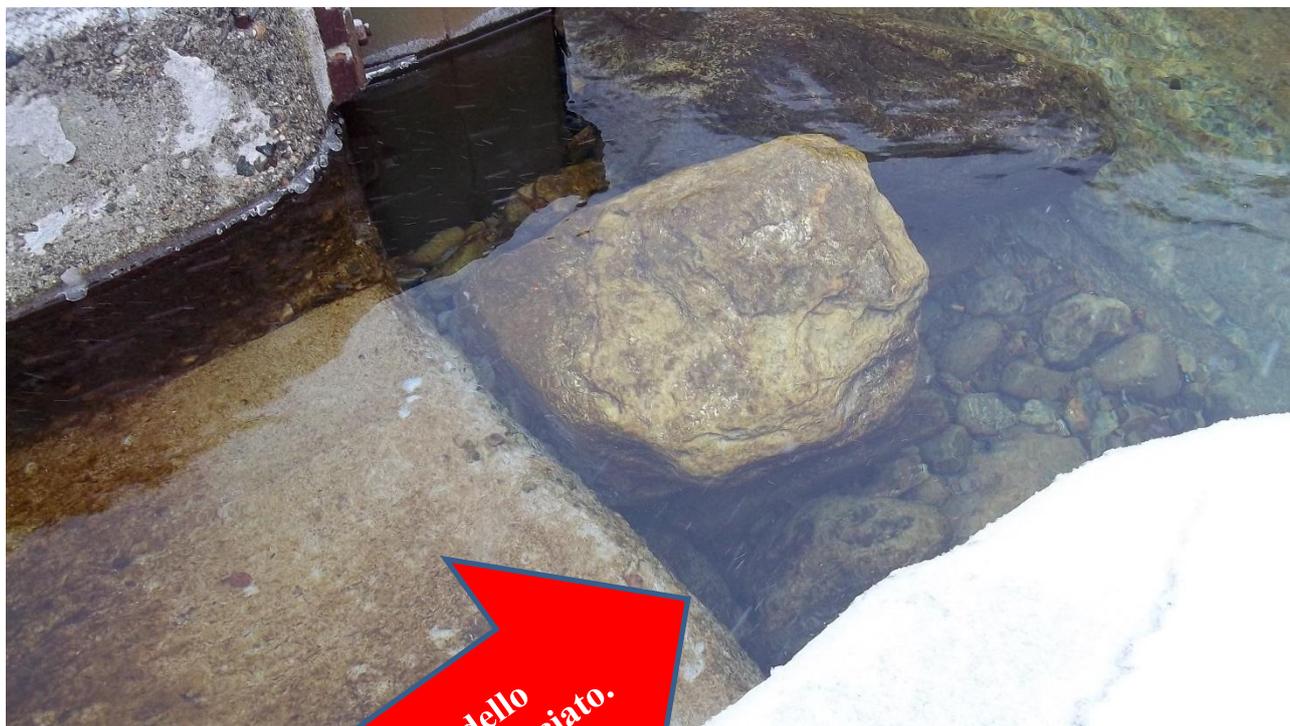
Masso che riduce la luce dello stramazzo (e riduce il DMV rilasciato).
