L'ARMONIA FRA UOMO E NATURA NELLE VALLI DOLOMITICHE

ATTI DELLE GIORNATE DI STUDIO
AGORDO, 12-13 NOVEMBRE 2010

IL RISCHIO GEOLOGICO INDOTTO DAL CARSISMO NELLE ROCCE GESSIFERE DELLE VALLI DOLOMITICHE BELLUNESI

Vittorio FENTI

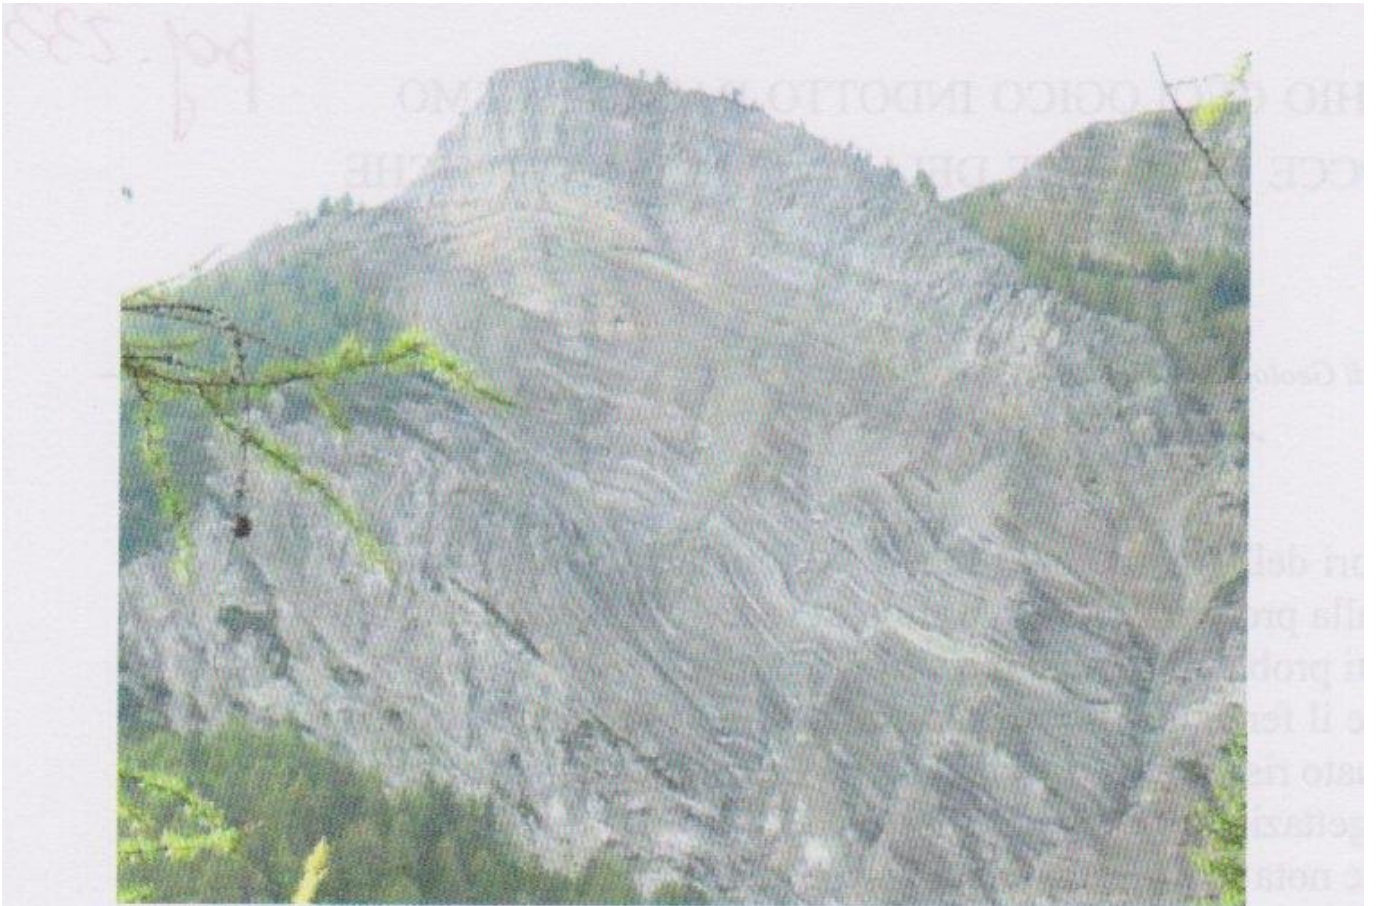
Figura 1 - Complesso evaporitico permiano alla base del Col de Limazei (Valle del Biois).

Molto spesso le rocce associate ai litotipi solfatici sono rappresentate da argilliti scure, calcari o dolomie nerastre per la presenza di solfuri e sostanze carboniose che caratterizzano gli ambienti riducenti della sedimentazione originaria (Fig. 1, 2 e 3).

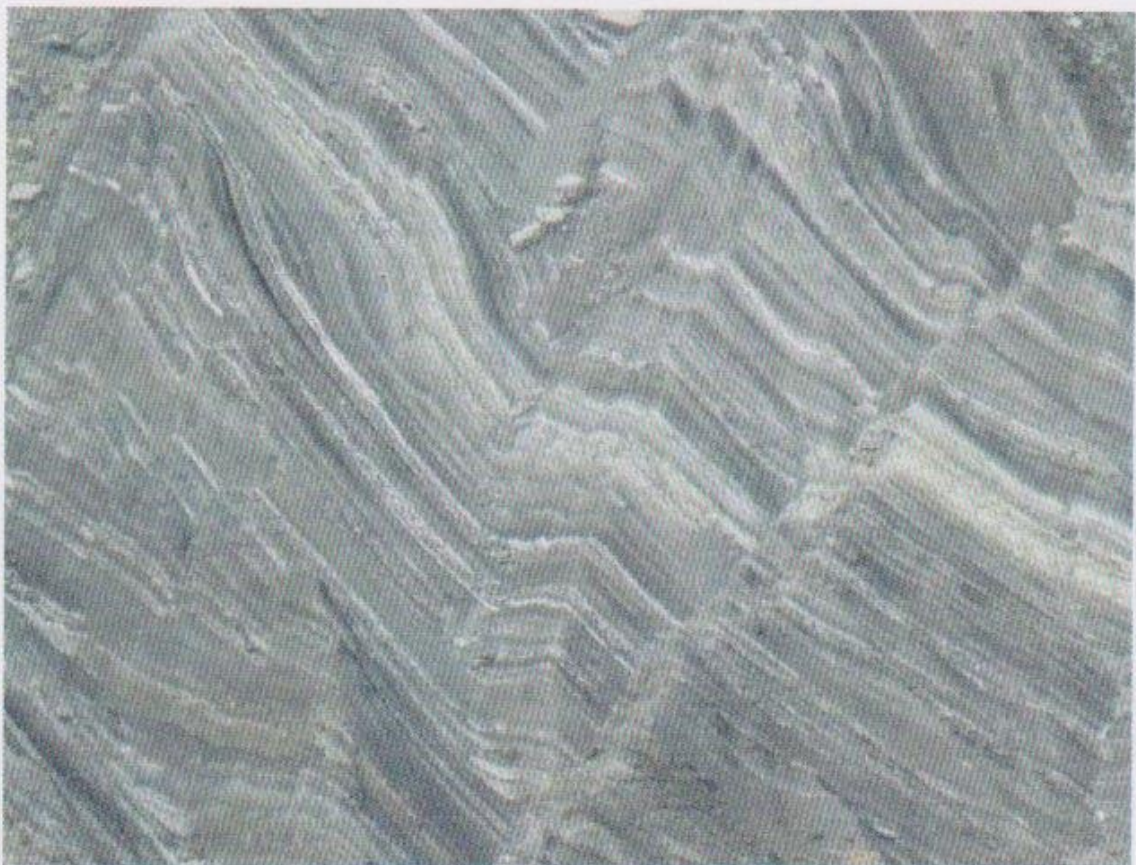
Figura.2 - Aspetto caratteristico di una sequenza evaporitica (Col de Limazei – Valle del Biois)

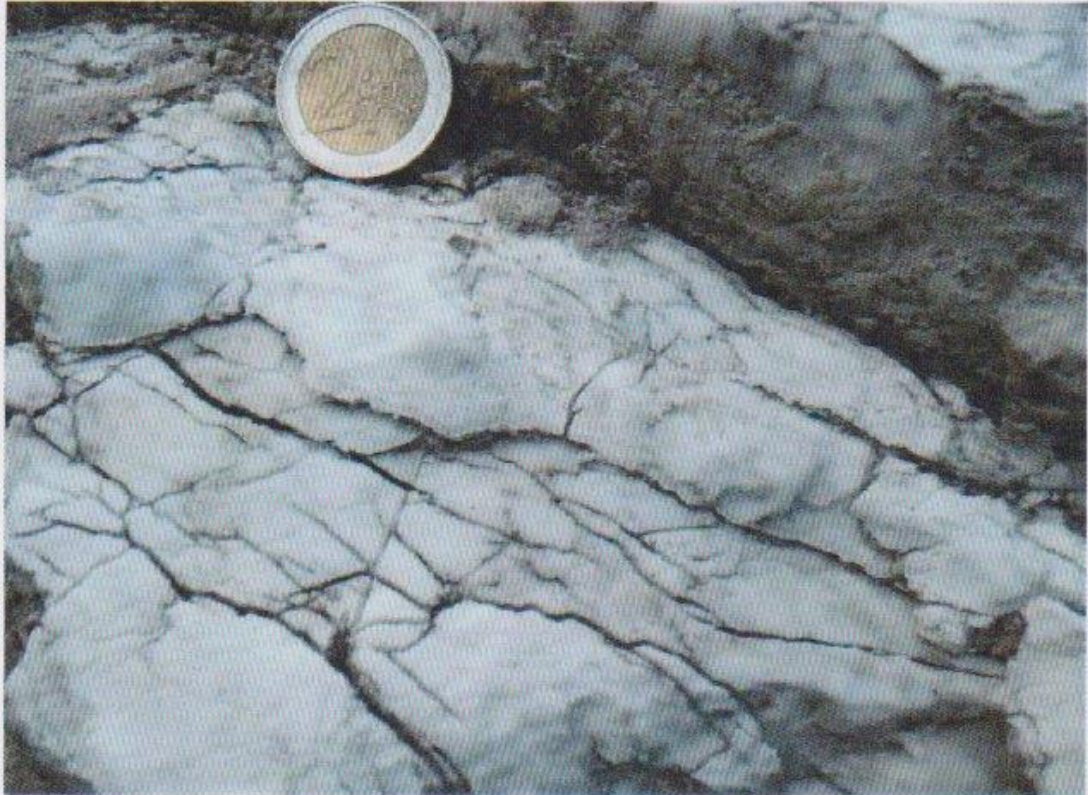
Figura 4 - Aspetto tipico del gesso saccharoide puro (Agordino).

- Peso specifico: $2,35 \text{ g/cm}^3$
- Peso di volume della roccia: $\sim 2,25 \text{ t/m}^3$
- Durezza secondo Mohs: 2
- Colore: biancastro, o grigiastro per impurezze varie.
- Resistenza a compressione semplice: $100\text{-}200 \text{ Kg/cm}^2$ (Fig.4)

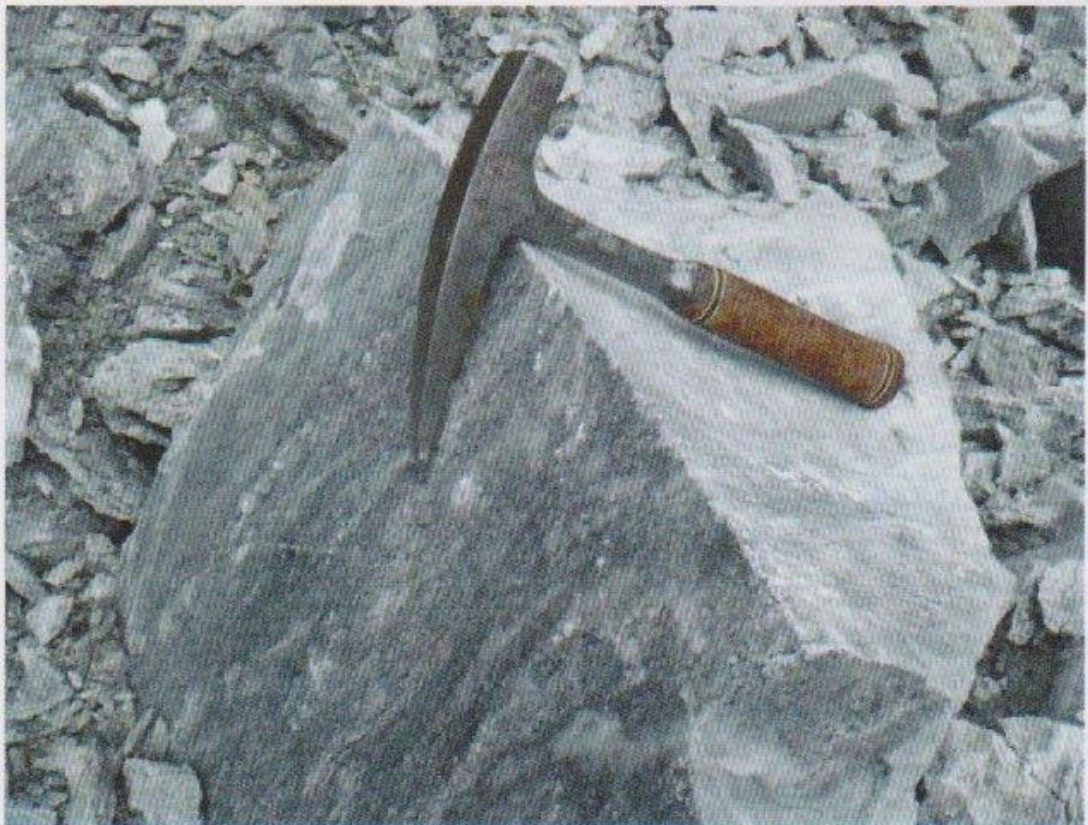
Figura 5 - Aspetto massiccio dell'anidrite pura (Cadore)

- Colore: biancastro, talora roseo-viola pallido negli ammassi ben cristallizzati.
- Resistenza a compressione semplice: 800-1000 Kg/cm² (Fig.5)

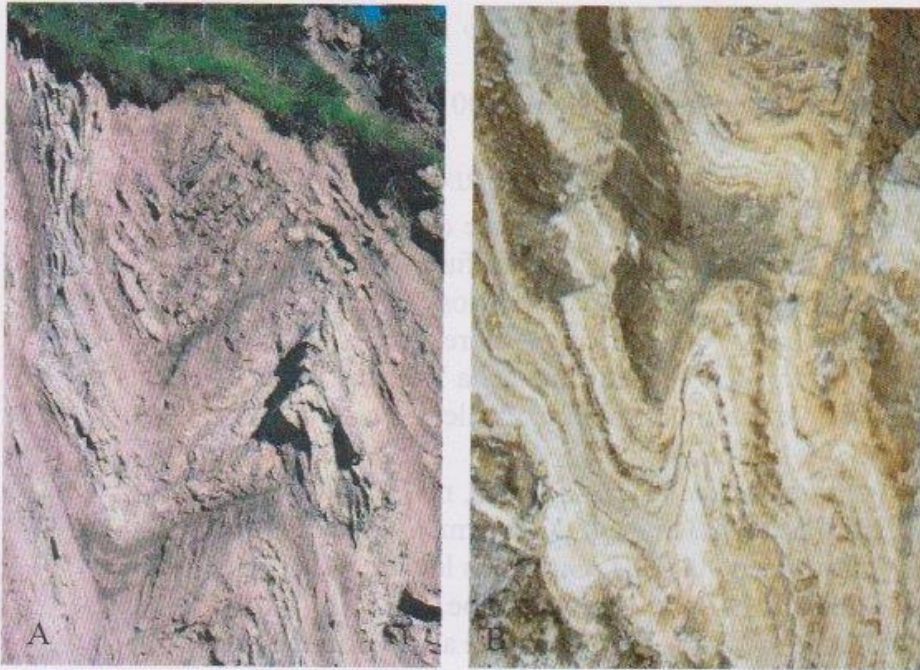
Figura 6 - A) Evaporiti gessifere permiane ripiegate (Agordino); B) Evaporiti gessifere raibliane ripiegate (Cadore).

mente stratificate ed intensamente ripiegate, caratteristiche dei complessi rocciosi plastici o incompetenti, spesso sede di orizzonti tettonici per scorrimento compressivo o transpressivo. (Fig.6)

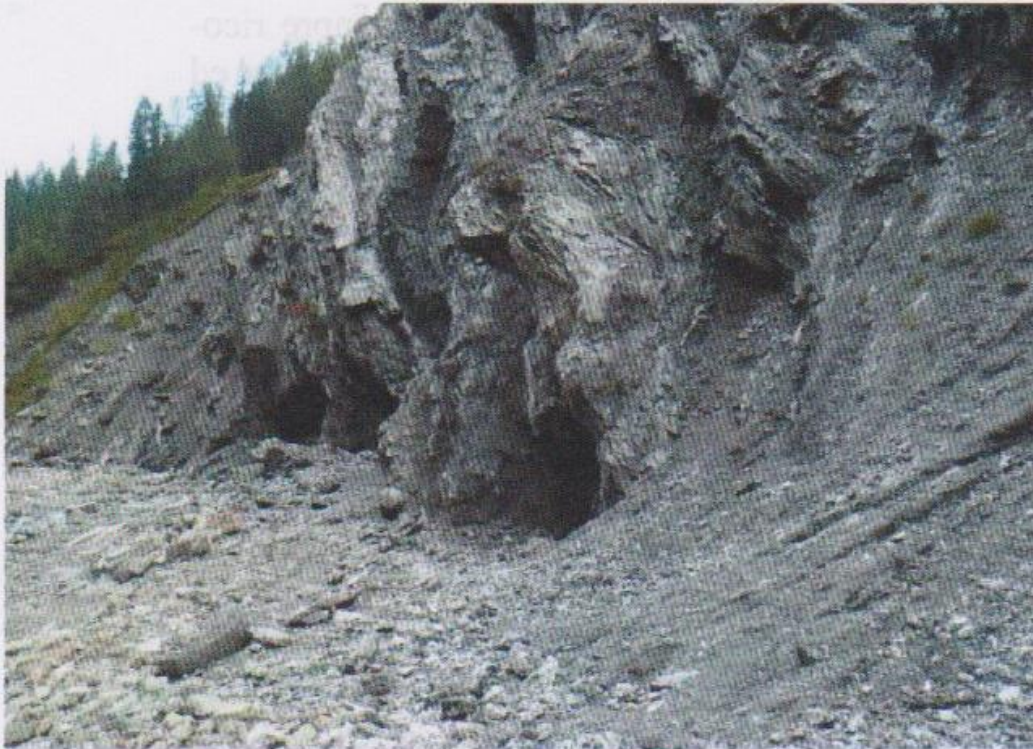
Figura 7 - Scarpata ruiniforme modellata nei gessi permiani (Valle del Biois).

Gli aspetti caratteristici di questa morfologia ruiniforme sono ben visibili in Val Diebba, a Lozzo di Cadore, a Perarolo, al Passo Valles, nei pressi di Molino di Falcade, nel bacino delle Marmolade, in località I Marmoi (il termine dialettale “marmo” stà ad indicare la roccia gessosa pura, bianca come il marmo di Carrara). (Figg.7-8)

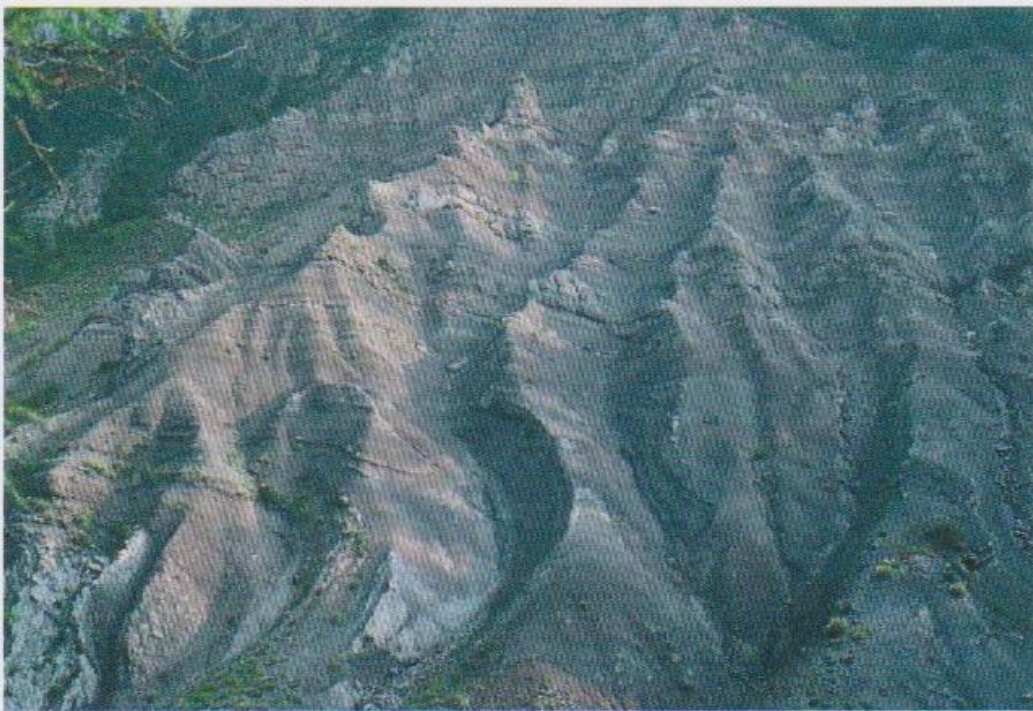
Figura 8 - Degradazione a calanchi nei gessi permiani (Valle del Biois).

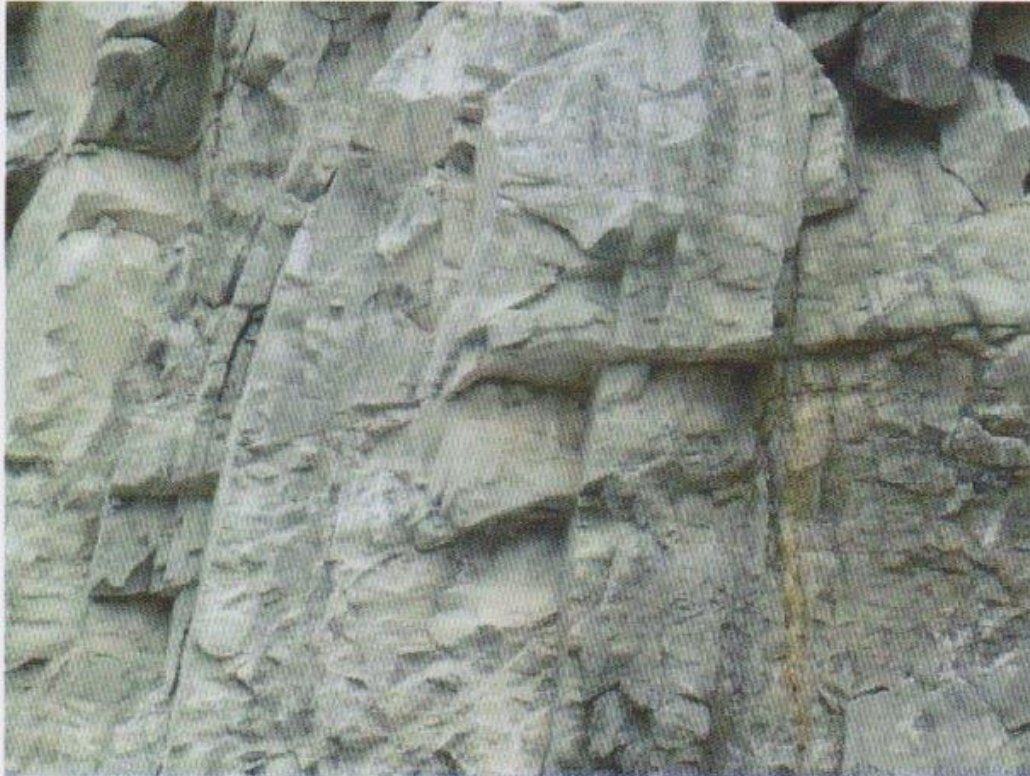
Figura 9 - Aspetto di un banco di anidriti permiane compatte giacenti in profondità, riesumate da recenti scavi.

mitiche hanno dimostrato che le rocce solfatiche originarie, profonde, lontano dal contatto con l'acqua, sono in netta prevalenza costituite da anidrite e scarso gesso (FENTI, 1978-2010; FENTI, 1988-1996).

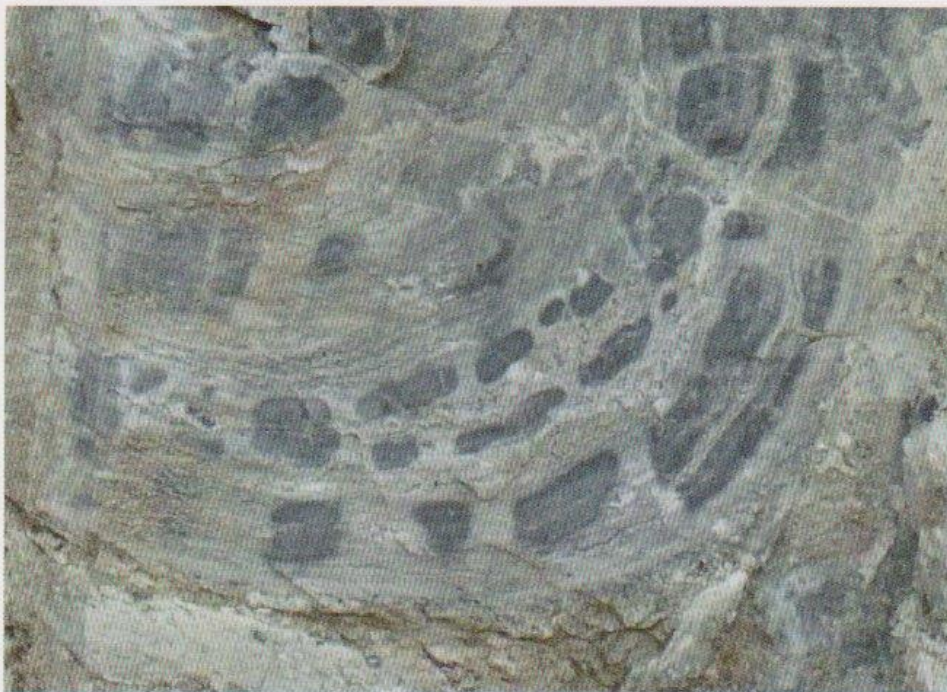
Figura 10 - Gessi permiani ripiegati, derivanti dall'idratazione di anidridi.

L'anidrite, a contatto con l'acqua, tende ad idratarsi, trasformandosi in gesso, con reazione esotermica e con aumento di volume dal 30 al 60 %, esercitando pressioni elevatissime, incontenibili, sulle rocce al contorno. (Figg. 10-11-12-13-14)

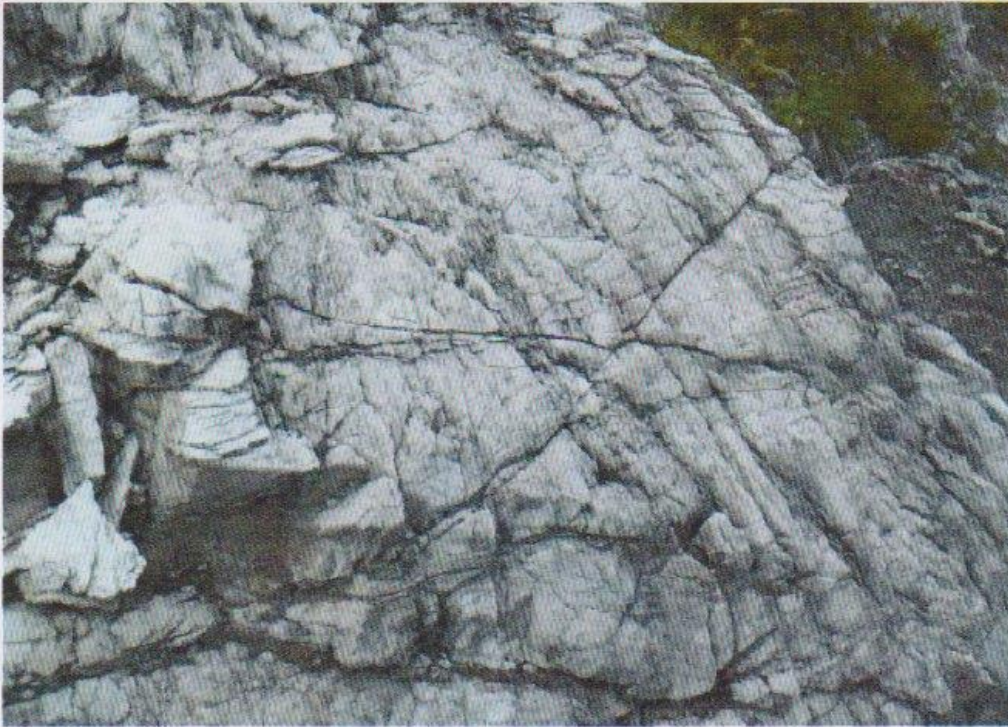
Figura 12 - Gesso frammentario derivante da idratazione di anidrite.

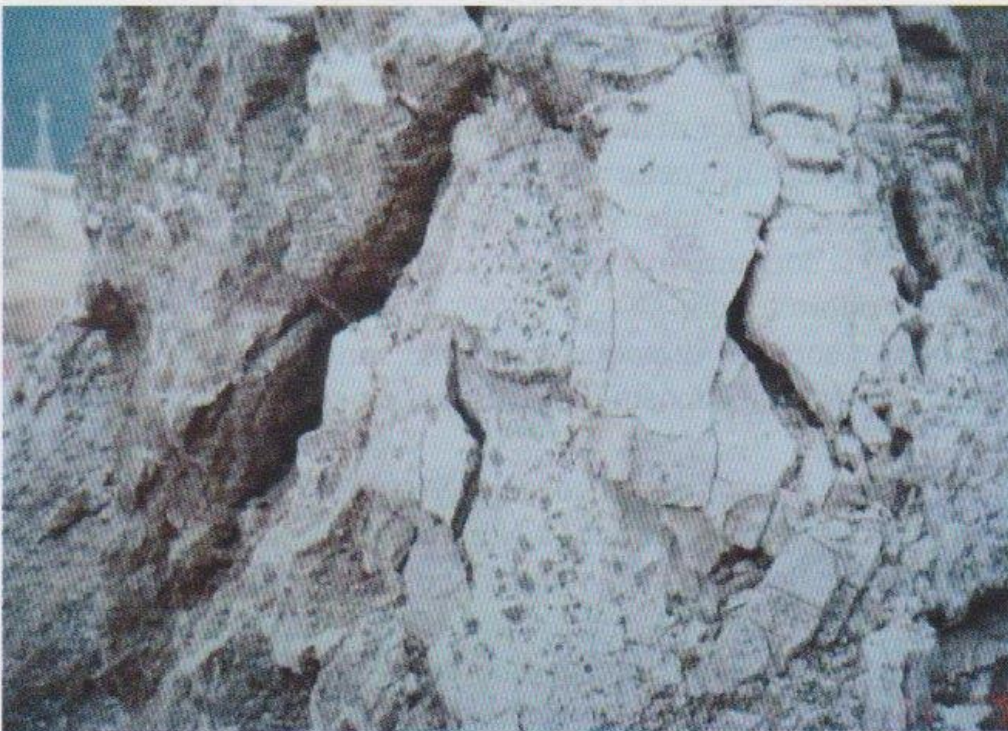
Figura 13 - Versante gessoso originario a monte di Lozzo di Cadore, affetto da estesi dissesti dovuti all'idratazione di anidriti permiane.

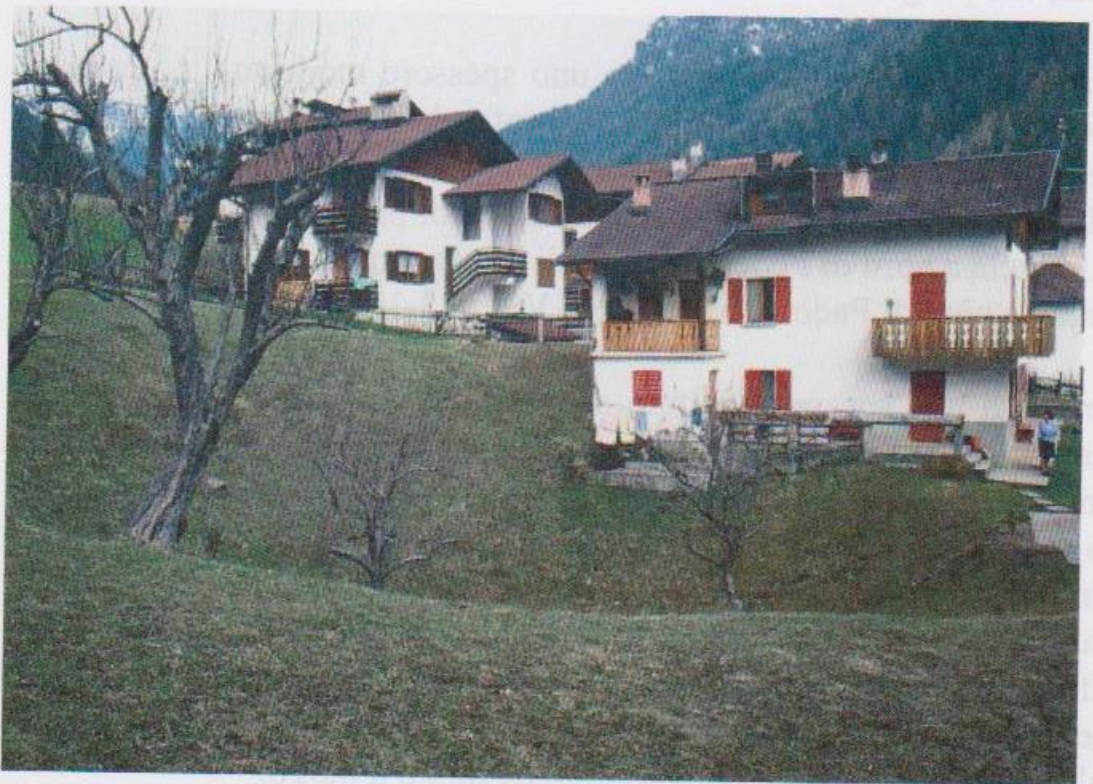
Figura 20 - Vecchia dolina a Forchiade (S. Tomaso Agordino).

Molto spesso si forma un vero e proprio "sfornellamento" o crollo rimontante fino in superficie, ove si viene a creare un inghiottitoio localizzato, subverticale, tronco-conico, rovesciato, o subcilindrico verticale. (Le differenti geometrie sono conseguenti anche alle diverse caratteristiche geotecniche dei terreni di copertura) (Figg. 19-20-21).

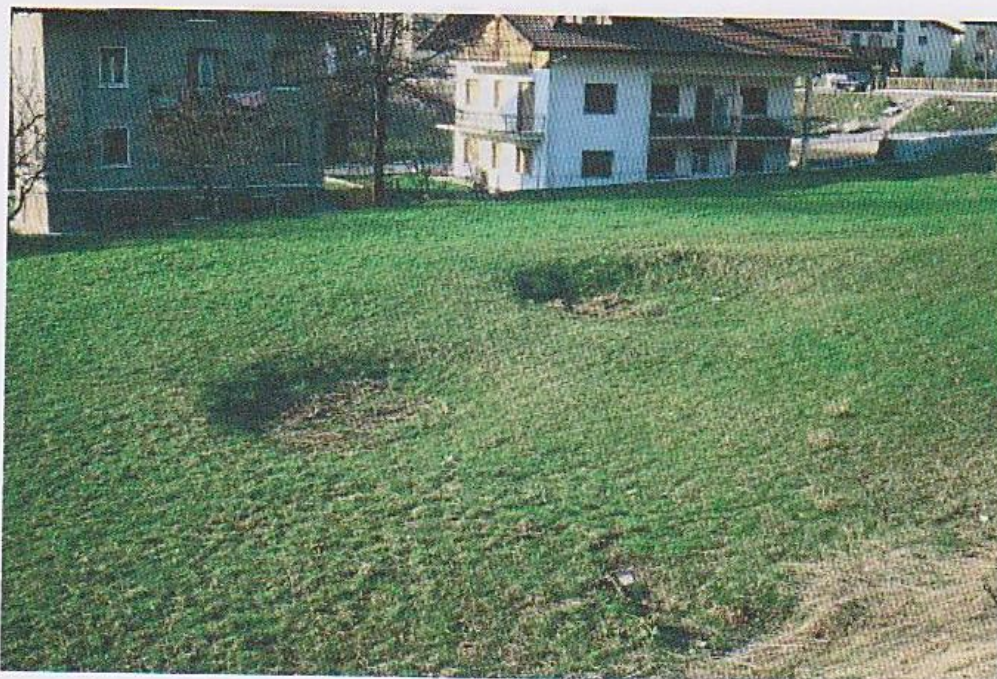
Figura 21 - Subsidenze doliniformi nell'abitato di Agordo.

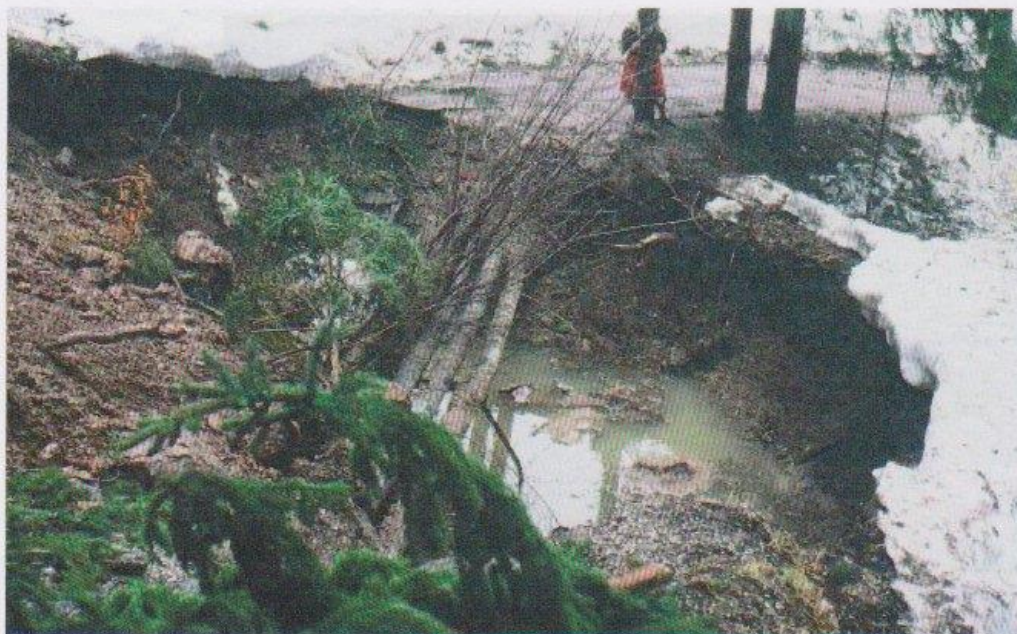
Figura 22 - Sprofondamento improvviso di cavità carsica nei gessi permiani (Canes di Falcade il 30/04/1986).

Uno sprofondamento di circa 200 m³ di terreno per cedimento improvviso di una cavità carsica nei gessi si verificò la notte del 30/04/1986 sulla strada comunale Canes-Le Coste a Falcade (Fig. 22).

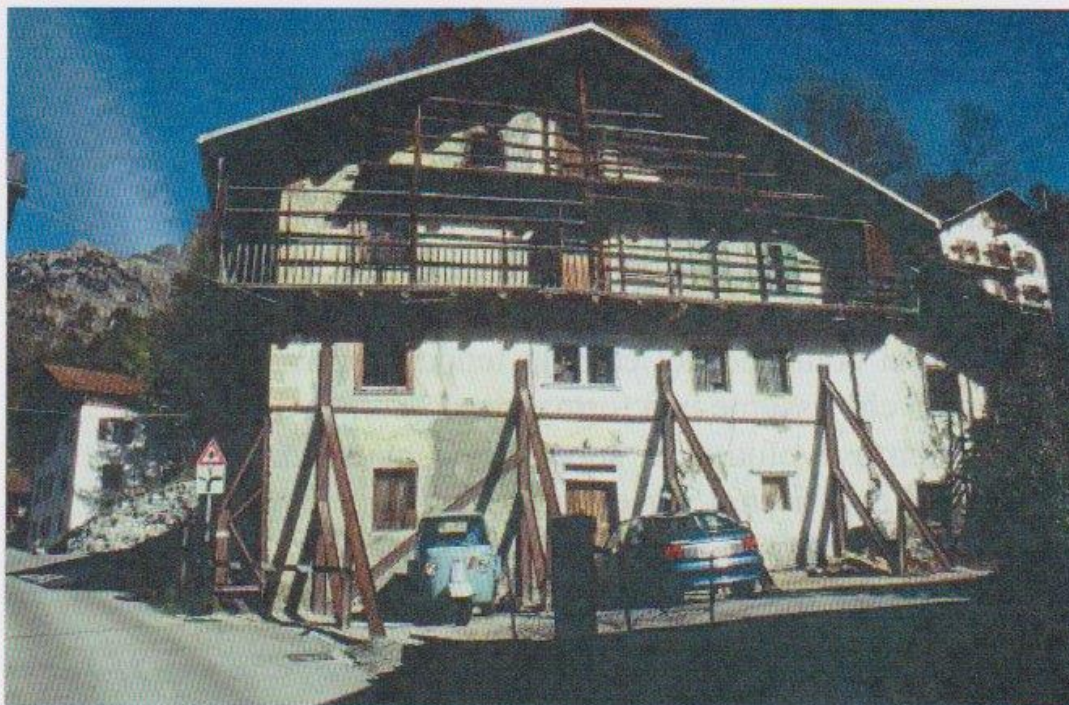
Figura 23 - Vecchio edificio di Andrich (Vallada Agordina) recentemente abbattuto perché pericolante da cedimento carsico.

Ivi frequentemente si formano inghiottitoi e camini di collasso. Un vecchio edificio è stato recentemente abbattuto perché le ampie lesioni ne minavano la stabilità (Fig. 23).

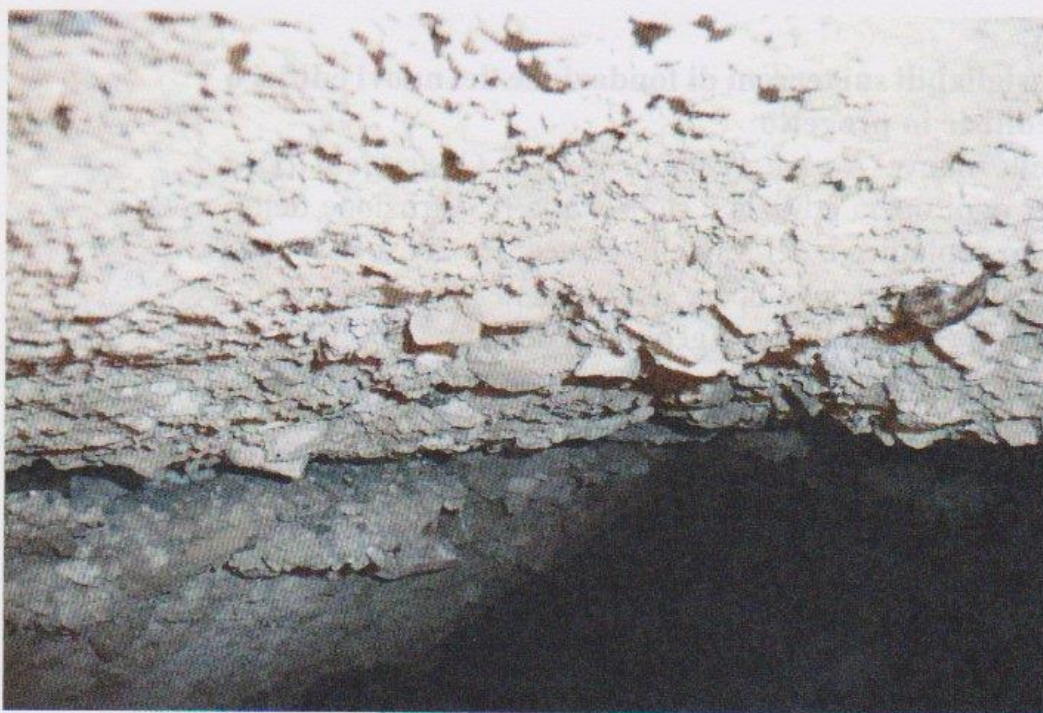
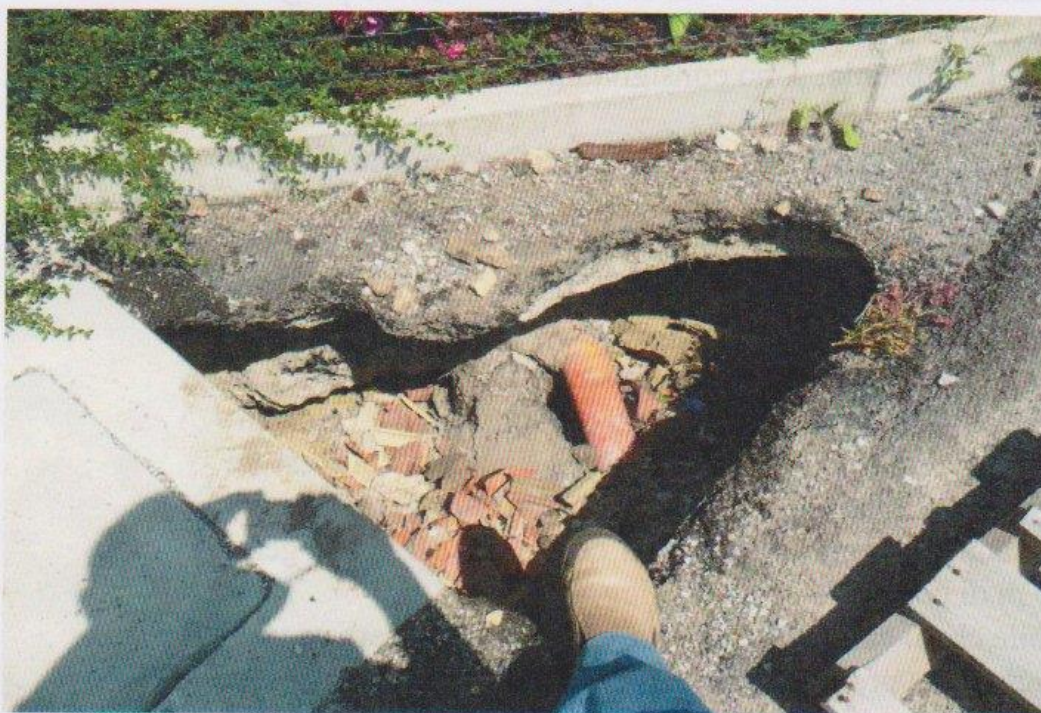
Figura 27 - Aspetti superficiali di sink-hole in copertura sciolta spessa oltre 70 m con substrato gessoso incarsito (Agordo).

- Esecuzione di sondaggi geognostici a carotaggio continuo, spinti fino ad intercettare il substrato roccioso ed attraversarlo su uno spessore tale da poter verificare la natura del sottosuolo e l'esistenza o meno di cavità carsiche. In qualche caso l'indagine può essere assai impegnativa perché la copertura sciolta quaternaria può avere spessori rilevanti (ad Agordo sono noti cedimenti carsici in gessi con oltre 70 m di copertura sciolta) (Figg. 27).
