DISSESTI, DOVUTI AL CEDIMENTO DI CAVITÀ SOTTERRANEE NEL TERRITORIO DELLA REGIONE DEL VENETO

ARZILIERO LUCIANO*, **BAGLIONI ALBERTO***,
CURTARELLO MARINA*, **DE MARCO PALMIRO***,
MARIANI ROCCO*, **MASTELLONE FRANCESCA****,
MAURIZIO ILARIA*, **SCHIAVON ENRICO****, **TOSONI DARIO***

*Direzione Difesa del Suolo e Protezione Civile – Regione del Veneto

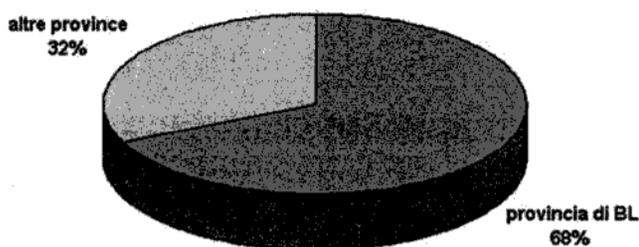
Fig. 1- Diffusione percentuale degli sprofondamenti nel territorio veneto (aggiornamento gennaio 2004)

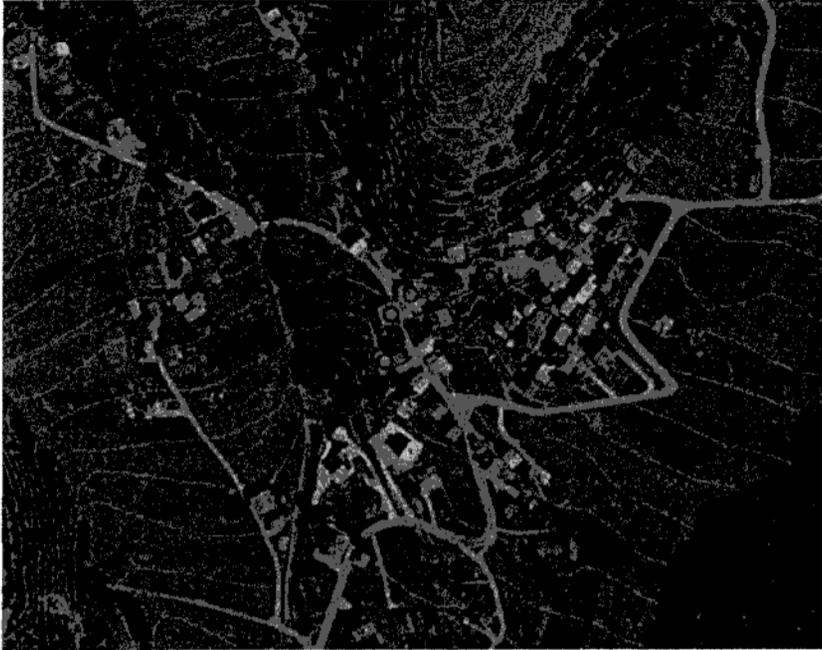
Fig. 3 - Diffusione di fenomeni di sprofondamento nell'abitato di Andrich, comune di Vallada Agordina (BL)

La frazione di Andrich (FENI V., 2001) è, da questo punto di vista, la zona più critica del territorio comunale in quanto il continuo cedimento del substrato gessoso provoca lo sviluppo di lesioni ad abitazioni, alla rete fognaria e agli acquedotti e lo sprofondamento di terreni e di tratti della viabilità comunale.

Nel processo evolutivo del fenomeno sembra avere un ruolo significativo l'azione esercitata dalle acque del Rio Pianezza che, infiltrandosi, accelerano i processi di dissoluzione dei gessi favorendo così lo sviluppo di cavità sotterranee con conseguente incremento dei fenomeni di cedimento superficiale.

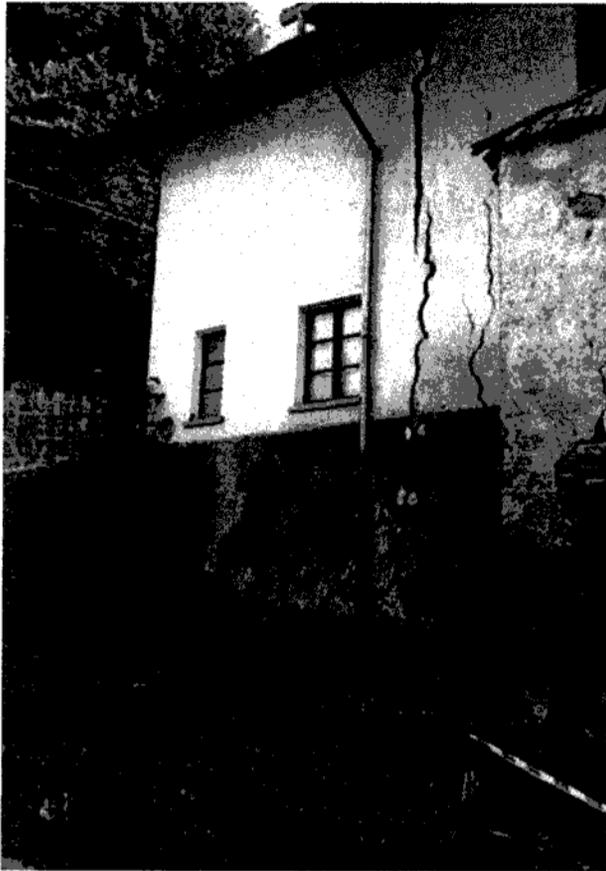
Fig. 4 - Particolare delle lesioni di un edificio della frazione di Andrich, comune di Vallada Agordina (BL)

L'evoluzione del processo di cedimento ha indotto in alcuni edifici un aggravamento tale delle lesioni da consigliarne l'abbandono.

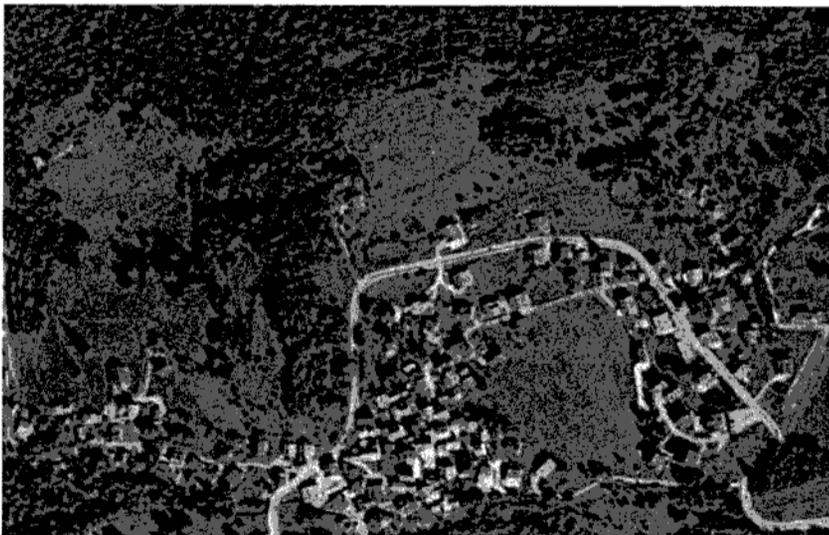
Fig. 5 - Ubicazione delle principali doline sviluppatesi per fenomeni carsici che interessano i gessi della Formazione a Bellerophon nei dintorni dell'abitato di Voltago Agordino(BL)

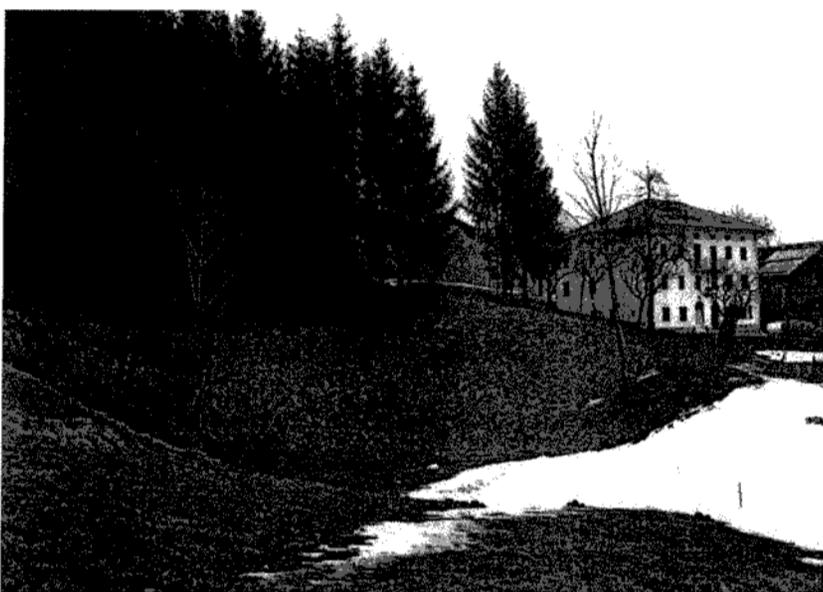
Fig. 6 - Panoramica di una delle doline poste in prossimità dell'abitato di Voltago Agordino(BL)

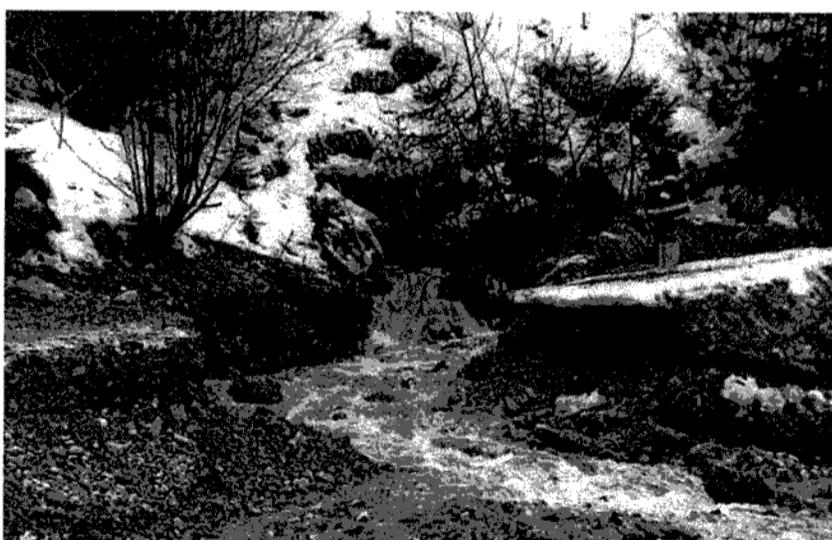
Fig. 8 - Nuova emergenza del torrente alcune centinaia di metri più a valle rispetto al punto di ingrottamento

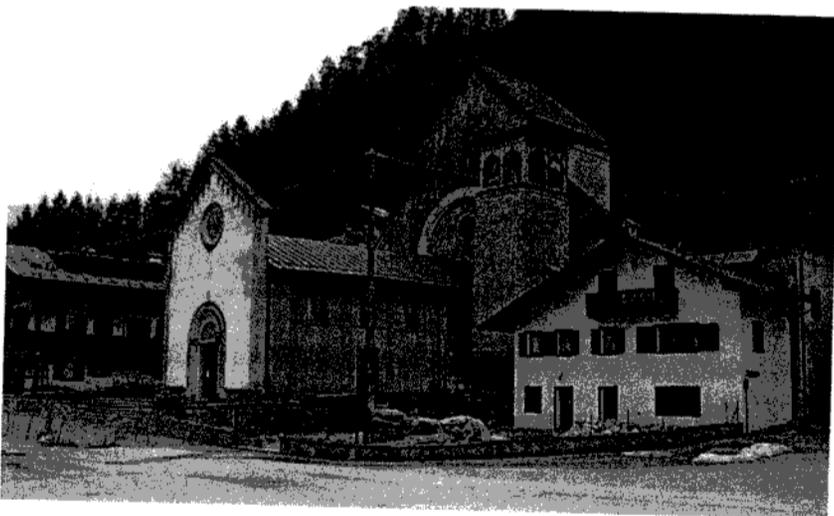
Fig. 9 - Perarolo di Cadore (BL), vista della chiesa Parrocchiale realizzata in gran parte in legno

In particolare, la chiesa Parrocchiale di Perarolo di Cadore ha manifestato fin dalla sua edificazione risalente alla metà del secolo XIX, lesioni tali da richiedere anche una parziale demolizione della facciata e della navata, che sono state ricostruite e realizzate in legno così come la struttura del campanile.

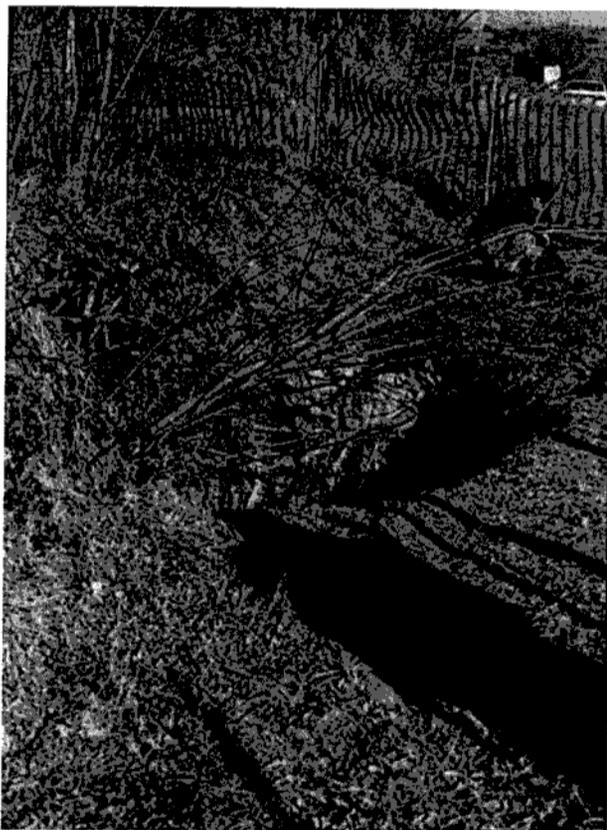
Fig. 10 - Uno dei fenomeni di sinkholes verificatosi in loc. Valle S. Giorgio in comune di Baone (PD)

episodi di sprofondamento. Il primo si è verificato nel marzo 1994 senza alcun segno precursore, a seguito di un evento meteorico particolarmente intenso. Questo ha determinato il crollo di una coltre detritica di ricoprimento di circa 3 metri di spessore e portato alla luce una cavità carsica profonda circa 12 m e di diametro variabile da 1 a 5 metri, scavata nei terreni calcareo marnosi della Scaglia Rossa. Alla base del pozzo erano presenti due fessure non percorribili le quali evidenziavano un proseguimento verso il basso.

Nel 1987, poco più a valle, si è verificato un secondo episodio. A seguito del passaggio di un trattore, crollò una coltre colluviale di ricoprimento di circa 20 cm, portando a giorno una piccola cavità (peraltro già conosciuta come dimostra il ritrovamento di assi di legno al fondo) con diametro di circa 0,7 e 0,8 m all'imboccatura, lunga circa 4 m e profonda circa 2,5 m.

Il terzo episodio si è verificato nel novembre 1999, nei pressi di una canaletta di scolo per la raccolta delle acque di dilavamento di una strada e di quelle di drenaggio da un'area in frana. In quel punto, infatti, il fossato presentava una lieve contropendenza che non favoriva il deflusso delle acque, determinando ristagni idrici i quali hanno accelerato il cedimento della coltre di ricoprimento. Il crollo ha portato alla luce una cavità profonda circa 12,5 m scavata in terreni attribuibili alla formazione della Scaglia Rossa. I tre fenomeni sopra descritti sono localizzati lungo linee strutturali e questo porta a pensare che fenomeni simili si potrebbero ripetere in futuro. Inoltre, la presenza di una coltre detritica di ricoprimento contribuisce ad aumentare il grado di imprevedibilità del fenomeno, nascondendo, di fatto l'evoluzione delle morfologie carsiche superficiali.

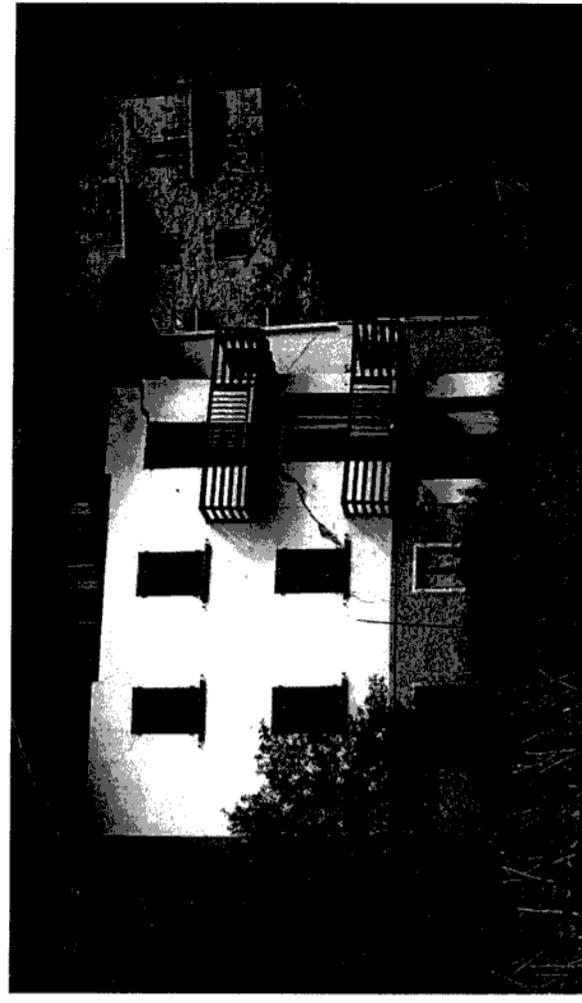
VECCHIO FABBRICATO SU DOLINA ORA DEMOLITO
