Alla Provincia di Biella
Alla ARPA Biella

OGGETTO: irregolare rilascio del DMV sul torrente ELVO – derivaizone ex GDM

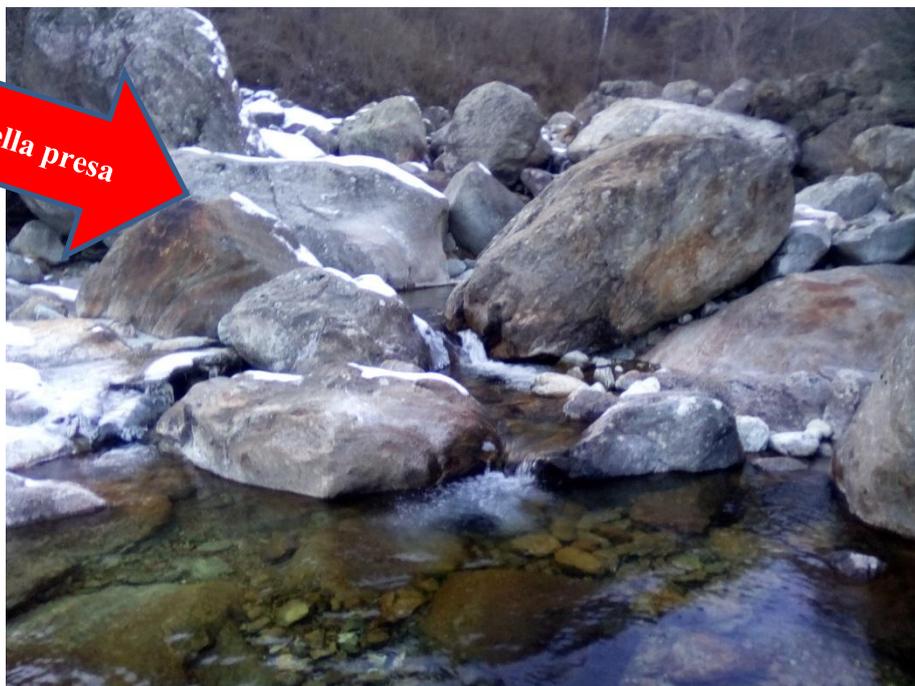
portate a monte della presa

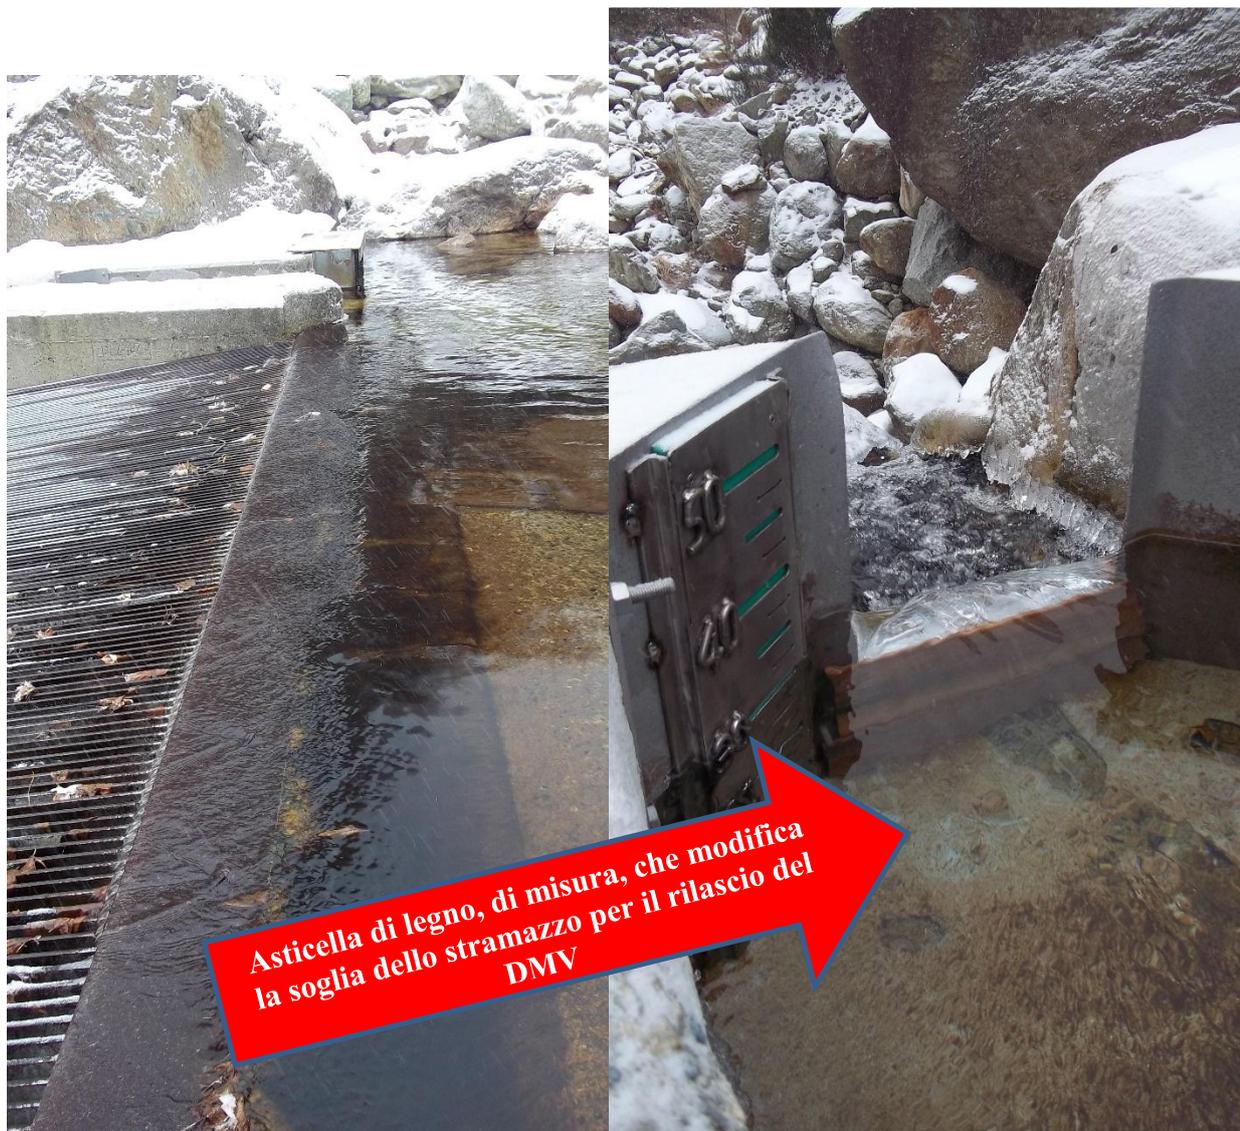
Masso che riduce la luce dello stramazzo (e riduce il DMV rilasciato).

Si chiede pertanto un immediato intervento di vigilanza di ARPA per il ripristino immediato delle condizioni di concessione e l'eventuale sanzionamento di condotte improprie.
