OGGETTO: mancato regolare rilascio del DMV sul torrente Oropa e Cervo

COMITATO TUTELA FIUMI E ARCI PESCA BIELLA

Foto scattate il 29 dicembre 2018

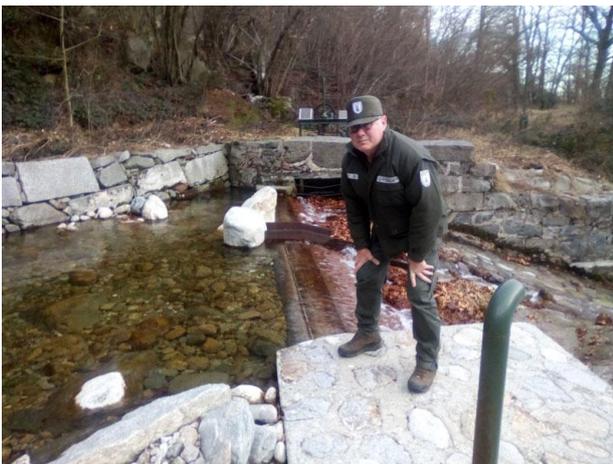
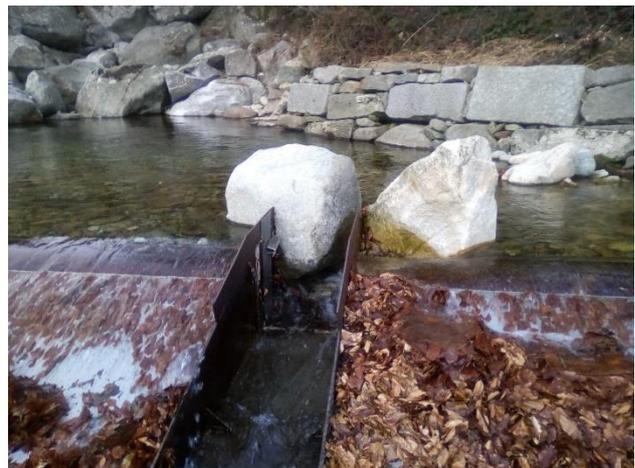
Presa sull'Oropa, località San Bartolomeo di **Pralungo**, Comune di Biella.

A bloccare il DMV due grosse pietre ... il torrente a valle praticamente in secca.

Anche se i massi fossero arrivati con la piena, dalle ultime piogge sono passati 2 mesi, durante i quali il gestore avrebbe dovuto provvedere alla corretta manutenzione della presa.

Chiediamo pertanto che venga immediatamente ripristinato il regolare DMV e, ancor prima della rimozione delle pietre, aperta la paratia all' inizio del canale di derivazione per permettere all' acqua impropriamente prelevata di poter scorrere nell' alveo, adesso quasi asciutto per più di un kilometro.
