**Concessione di grande derivazione di acqua pubblica a servizio dell'impianto idroelettrico di Paraviso ; progetto di adeguamento delle derivazioni al rilascio del Deflusso Minimo Vitale. Opera di presa sul torrente Grigna: richiesta di verifica del rilascio del DMV di 283 l/s.**

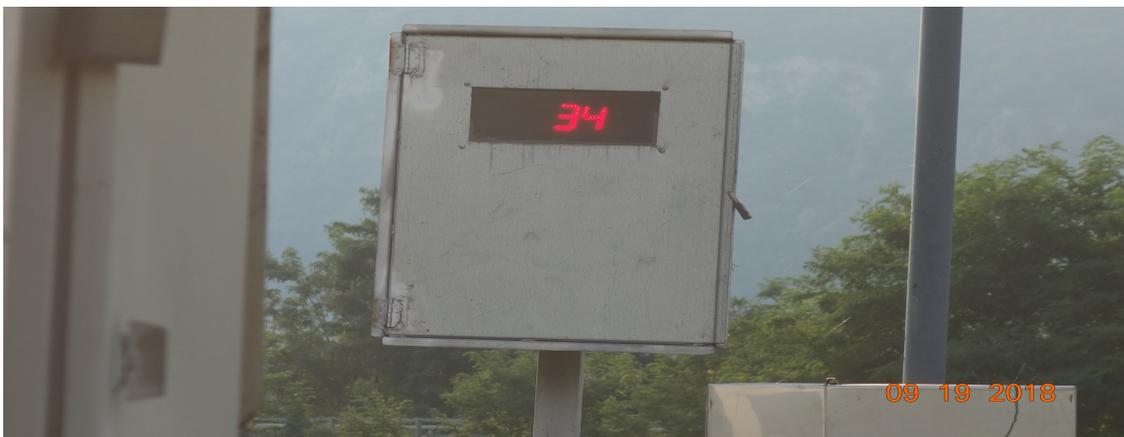
Nel caso che qui documentiamo fotograficamente, il display collocato sulla postazione in sinistra idraulica della derivazione sul torrente Grigna di cui sopra, segna una cifra non ben definita equivalente al numero 34.

Tale cifra non ci risulta plausibile dal momento che, se fossero 3.4 mm, facendo una semplice proporzione,  $12\text{mm} : 283 \text{ l/s} = 3,4 : X$  otteniamo 80 l/s ; mancherebbero 203 litri/sec. Impossibile diversamente pensare che i mm esposti sul display siano 34 perché avremmo un DMV circa tre volte superiore a quello concesso. La qual cosa non è riscontrabile nemmeno visivamente all'uscita dell'acqua dalla paratoia.

Ragion per cui, in assenza da parte nostra di altri elementi o criteri di valutazione in grado di chiarirci questa incongruenza chiediamo a codesto Ufficio una spiegazione del fatto e soprattutto una verifica del DMV effettivamente rilasciato nel tempo. Facciamo inoltre notare che, la mancanza di eventuale corretto rilascio della corretta quantità di DMV non sarebbe giustificabile con un eventuale mancanza di acqua a monte poiché, come ben visibile nella documentazione fotografica, l'acqua viene abbondantemente riversata nel canale di captazione.

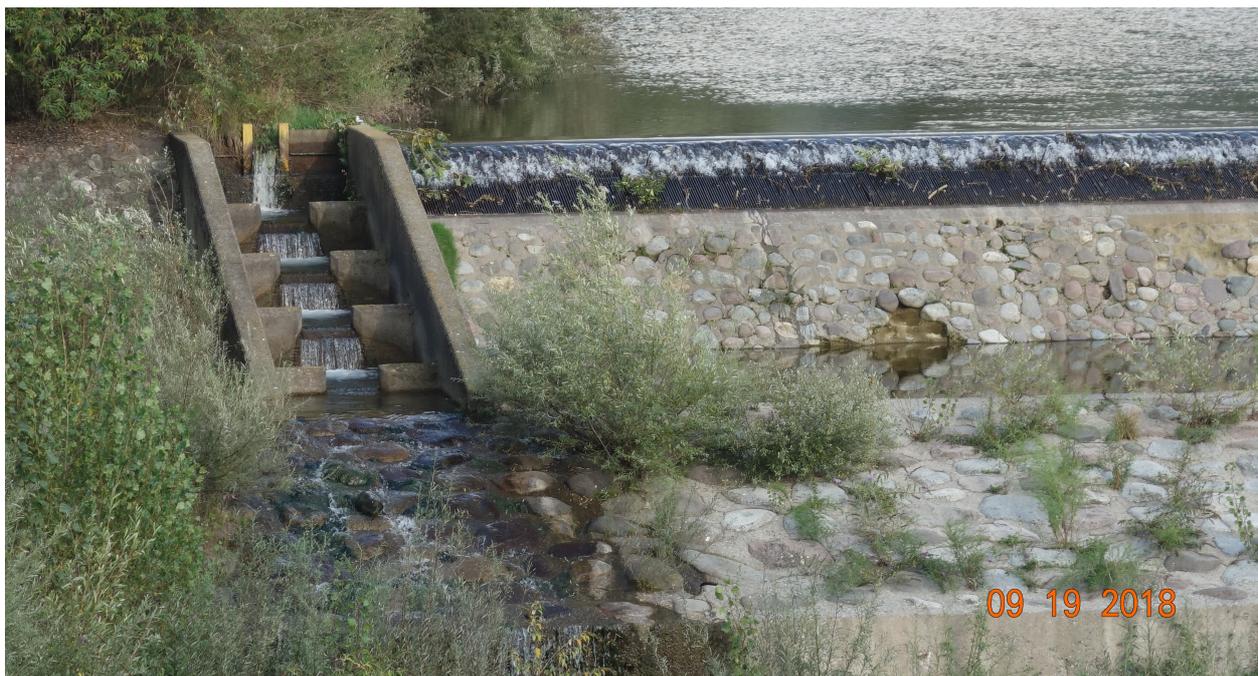
Da una valutazione empirica del modesto flusso d'acqua che scende dalla scala di rimonta del pesce (dimostratamente non idonea allo scopo) posta, sulla stessa derivazione, in sponda destra idraulica del torrente Grigna, scala ad oggi sprovvista di sistema di misurazione delle portate, impossibile stimare una portata pari ai 203 litri/sec mancanti sul totale di 283 l/s concessi.

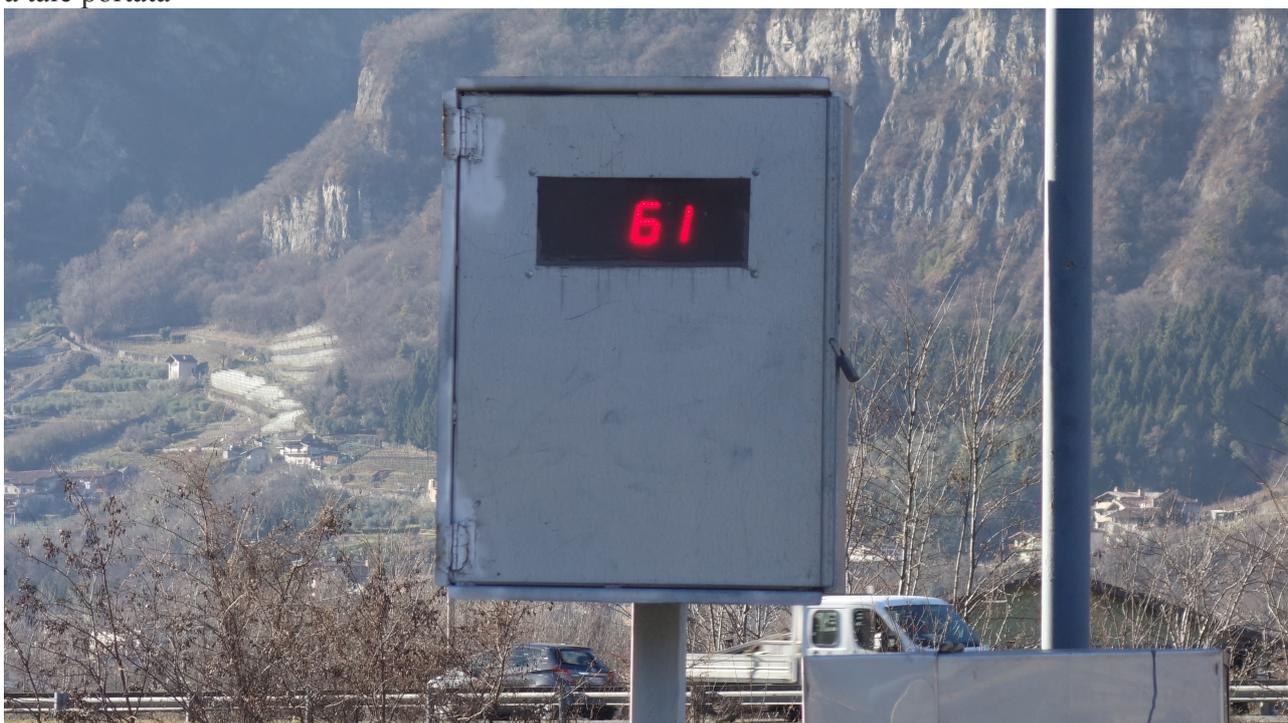
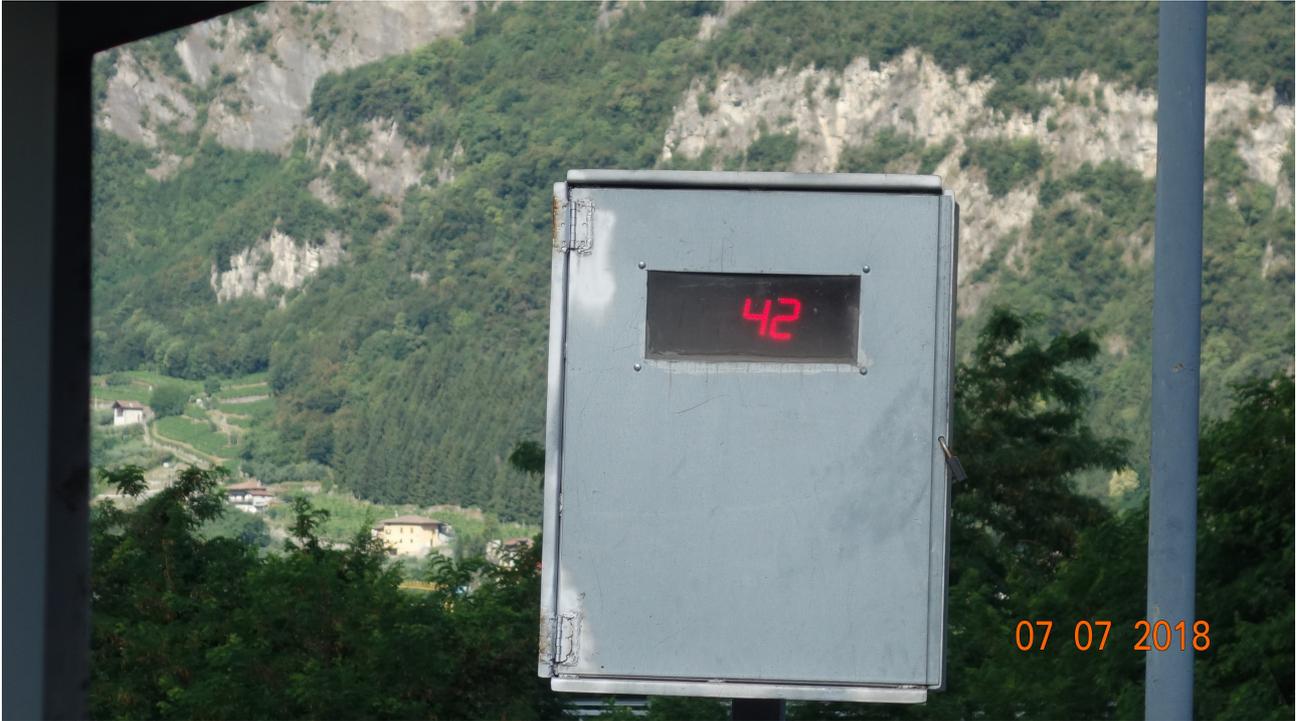
Oltremodo non ci capacitiamo del motivo per cui l'altezza della paratia continui a variare nell'arco del tempo, con valori che non possono essere giustificati con una possibile modulazione del DMV poiché esso deve rimanere costante o quanto meno mai inferiore ai 283ls ma è visivamente inferiore a tale portata
