### Problematiche inerenti alle Centraline idroelettriche sul fiume Oglio

Nella specifico, segnaliamo le problematiche insorte con la realizzazione della Centralina a scopo idroelettrico sita sul Fiume Oglio nel Comune di Capo di Ponte.

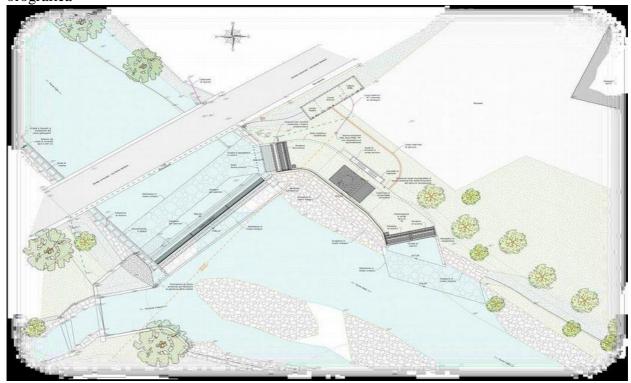
Figura 11 - Planimetria di progetto

Anche nella planimetria del progetto si evince che tale scala di rimonta è prevista in destra orografica

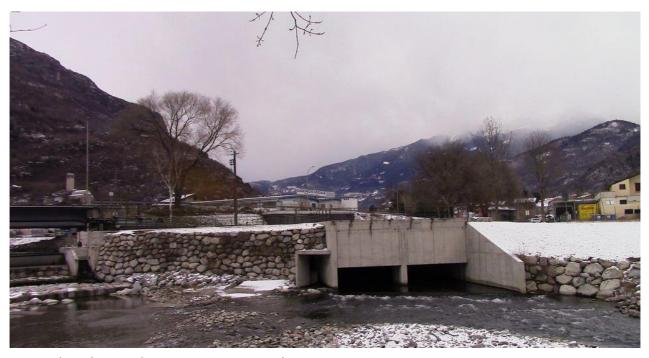
Chiediamo pertanto come sia possibile che tale rampa di risalita sia ora situata alla sinistra orografica, che sia completamente chiusa, diversa da quella nella planimetria di progetto e a nostro parere, non funzionale allo scopo, sia per la sua ubicazione troppo vicina al rilascio del turbinato sia per la sua struttura coperta e apparentemente non ispezionabile né soggetta a manutenzione, sia per la scarsa presenza di acqua (visibilmente inferiore ai 300 l/s previsti).

Rampa di risalita e turbinato, situazione attuale panoramica

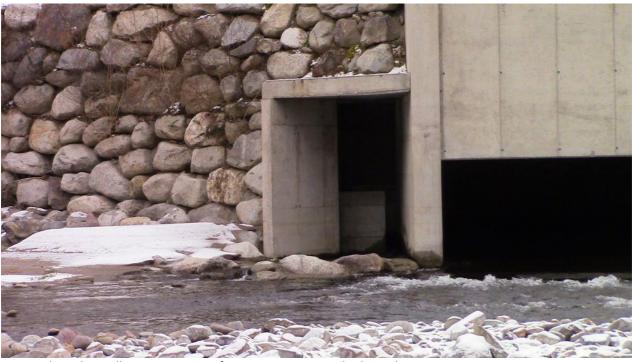
Rampa di risalita sulla sinistra orografica, situazione attuale dettaglio

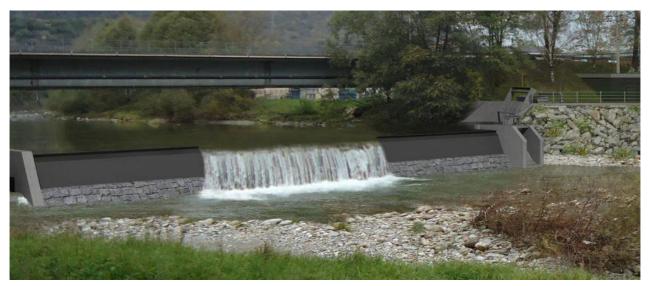
"Al fini di garantire la continuità idrica dell'alveo e un minore impatto ambientale delle opere, si propone il rilascio di una portata pari a 100 l/s in corrispondenza della traversa mobile."

Figura 7 – Inserimento fotografico con rilascio componente idrica su paratoia a ventola situazione prospettata

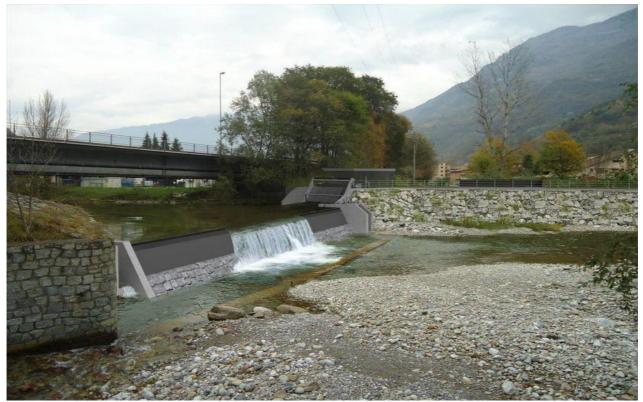
Al fine di garantire la continuità idrica dell'alveo e un minore impatto ambientale delle opere, si è optato per il rilascio di una portata pari a 100 l/s in corrispondenza della paratoia a ventola in sinistra orografica.

Figura 5 – Foto inserimento della traversa di presa (vista da valle in sponda destra dell'Oglio) situazione prospettata

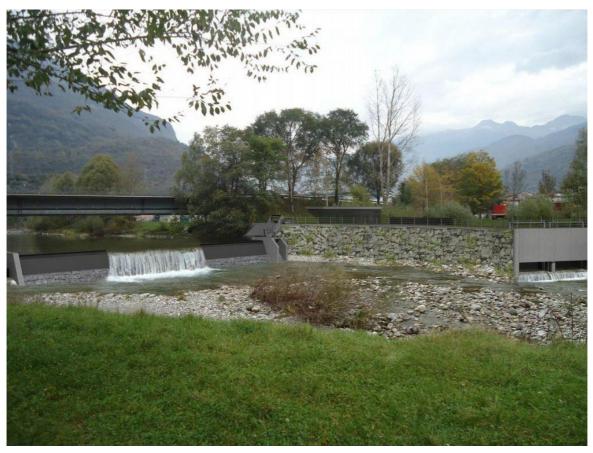
Figura 9 - Foto-inserimento dell'impianto: vista da valle dalla sponda destra situazione prospettata

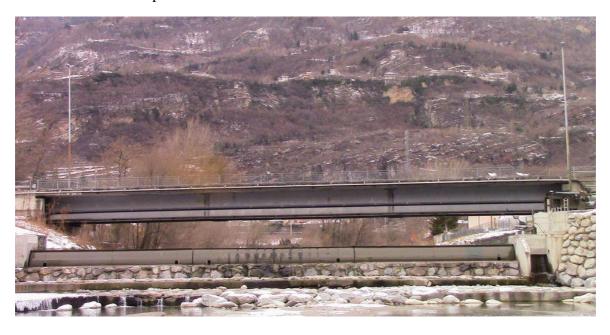
Chiediamo pertanto (a chi di competenza ed in indirizzo nella attuale) come sia possibile la situazione che noi verifichiamo in continuazione (vedasi foto seguenti), ovvero nessun tipo di rilascio dalle traverse mobili con scenari completamente diversi da quanto prospettati e illustrati nei documenti ufficiali depositati durante l'iter di richiesta di concessione.

Situazione attuale e riscontrabile nella maggior parte dei nostri sopralluoghi, secca completa alla base, nessun rilascio

Chiediamo (a chi di competenza ed in indirizzo nella attuale) che a fronte di quanto documentato, si provveda a far posizionare dispositivi per il controllo costante e istantaneo in remoto del DMV, che i dati siano fruibili ed accessibili, ovvero richiedibili e consultabili nel tempo anche da parte di associazioni e privati.

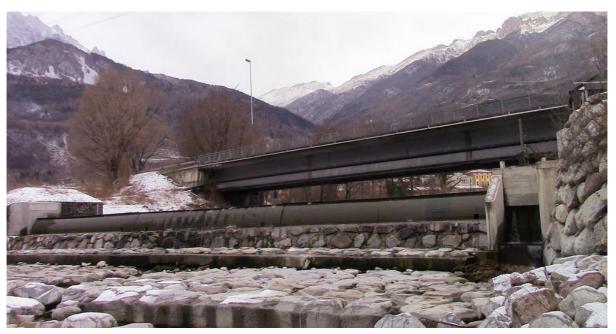
Situazione attuale e riscontrabile nella maggior parte dei nostri sopralluoghi, secca completa alla base, nessun rilascio

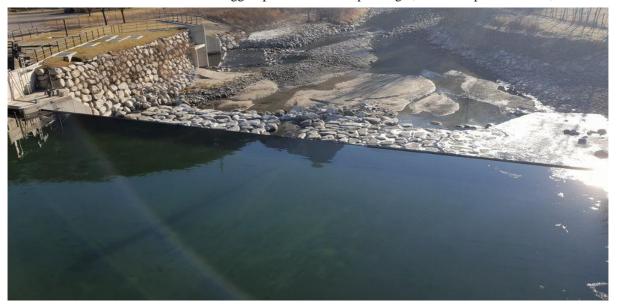
Nessun rilascio, secco alla base e fiume ridotto a rigagnolo - causa da attribuire a repentino sollevamento traverse mobili

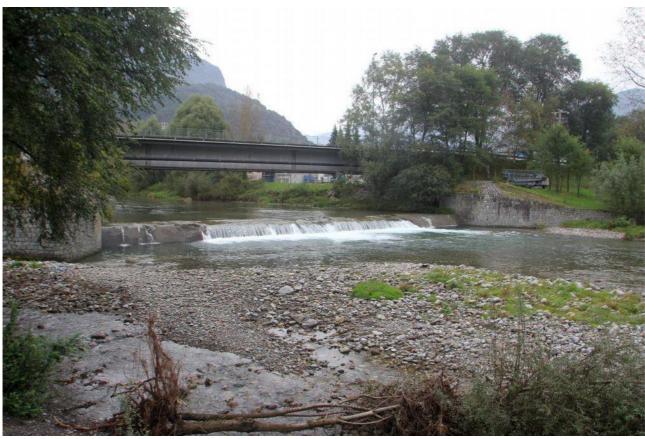
Avendo illustrato la situazione attuale, vorrei ricordarvi con la fotografia sottostante, com'era perennemente quel tratto di fiume prima dell'approvazione di questa centralina: un posto fantastico per i visitatori, attrazione pe r i pescatori, paradiso di vita acquatica, scenario più che presentabile ai semplici fruitori delle bellezze Camune, che portava gloria ad un Fiume in continuità e armonia con se stesso, con la natura circostante e con l'Uomo.
